# Problematika lakování a laboratorní zkoušení kritických míst

JANČA Ondřej <sup>a)</sup>, ŠTĚPÁNEK Petr <sup>b)</sup>, KUBÁTOVÁ Miluše <sup>c)</sup>

<sup>a)</sup> SYNPO a.s. ([www.synpo.cz](http://www.synpo.cz)), <sup>b)</sup> CIE METAL s.r.o., <sup>c)</sup> IDEAL-Trade Service, spol. s.r.o.

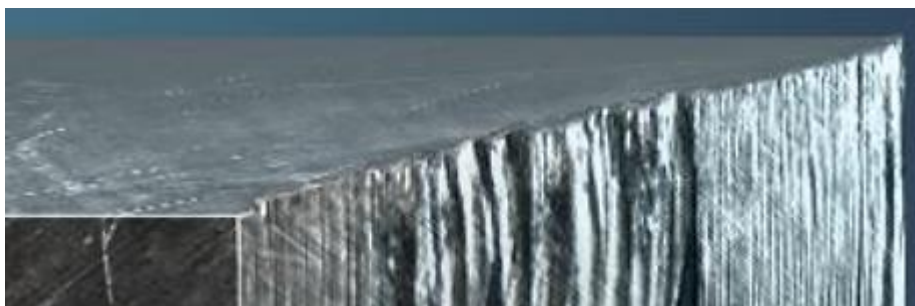
Tyto hrany samozřejmě musí splňovat náležitosti (viz výše), avšak problémem je prostředí s plazmou nebo  $O_2$ , a tím vznik oxidických vrstev (okují), které jsou velice tvrdé a musí se odstranit broušením. Pozor: nelze je odstranit následným tryskáním, což bývá velice častý omyl. P1 – bez strusky a volných okují, P2 – bez neprav. profilu, P3 – P2 +  $d \geq 2 \text{ mm}$ .

*Obr. 3: Ukázka struktury nepravidelného profilu s okujemi*

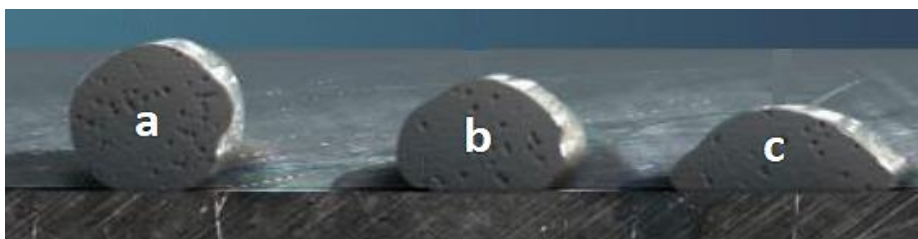
Známý pod označením „kuličky po svařování“, způsobené prskáním svarového kovu z lázně vlivem nízkého napětí, nebo vysokého proudu. V případě, že jsou tyto volné kuličky následně zalakovány (chyba svařeče – má povinnost je po své práci odstranit) a při následné manipulaci mohou odpadnout, čímž je toto místo bez PÚ nechráněno, tudíž začne předčasně korodovat. Stupeň P1 – bez volných kuliček (a), P2 – bez volných i lehce ulpívajících (a+b), P3 – žádné kuličky (a+b+c).

*Obr. 4: Kuličky po svařování, pro P3 nepřijatelné (a+b+c)*

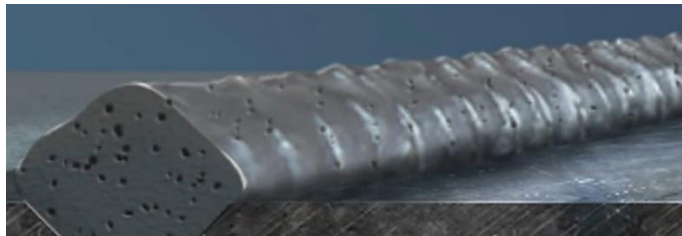
Zde je problém hlavně ostrých vrcholů vznikajících vlivem oscilace elektrody, které se budou po nalakování chovat jako ostrá hrana, což povede k předčasné korozi a případnému odlupování následné PÚ. Zde se dostáváme do menšího konfliktu se svařeckými normami, dle kterých se nesmí svar brousit. Další postup je tedy na domluvě inspekce a konstruktéra/svářecího inženýra – ideálně udělat svar znovu a správně. Stupeň P1 – bez přípravy, P2 – bez ostrých a nepravidelných vrcholů, P3 – hladký svar.

*Obr. 5: Ostrohranný a nepravidelný svar*

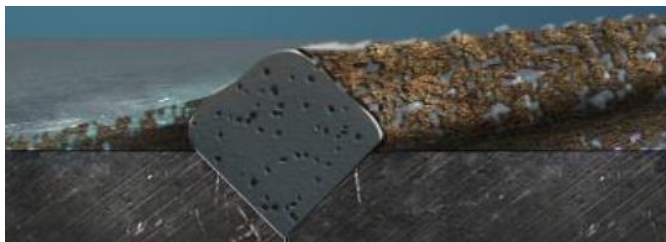
Struska na svaru vznikající reakcí tavidla, vzduchu a povrchu, slouží k ochraně svařovaného kovu při chladnutí. Neakceptovatelný povrch pro stupeň P1 – P3 vlivem špatné soudržnosti na svaru, a tudíž i adheze pro následnou PÚ.

*Obr. 6: Pokrytí svarové housenky nesoudržnou struskou*

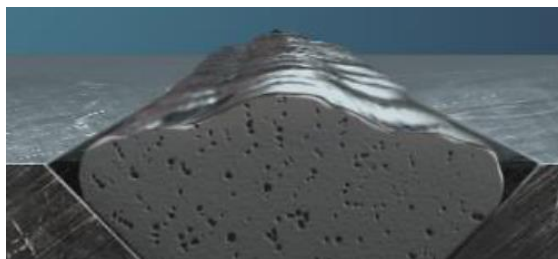
Vznik podélné díry u svarové housenky vlivem pálení substrátu vysokým proudem, špička svaru má poté tendenci k praskání. Stupeň P1 – P3 ideálně bez zápalů (svařecská chyba).

*Obr. 7: Ukázka zápalu na hranách svař. housenky*

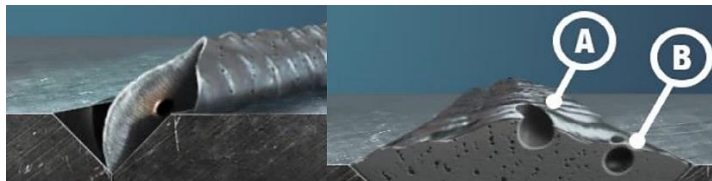
Svařovací defekt způsobený rychlým vytažením elektrody na konci svarové housenky, anebo při přerušení oblouku. Stupeň P1 – bez přípravy, P2 – hladké krátery, P3 – bez kráterů

Plyn absorbovaný do tekutého kovu svaru vznikající reakcí oblouku s kovem, při chladnutí se objevují póry – viditelné (povrchové) nebo neviditelné (uzavřené). Stupeň P1 – bez přípravy, P2 – otevřený pór, aby barva dovnitř zatekla, P3 – bez viditelných porů.

Obr. 8: Ukázka kráteru při přerušení oblouku, póry povrchové (A) a uzavřené (B)

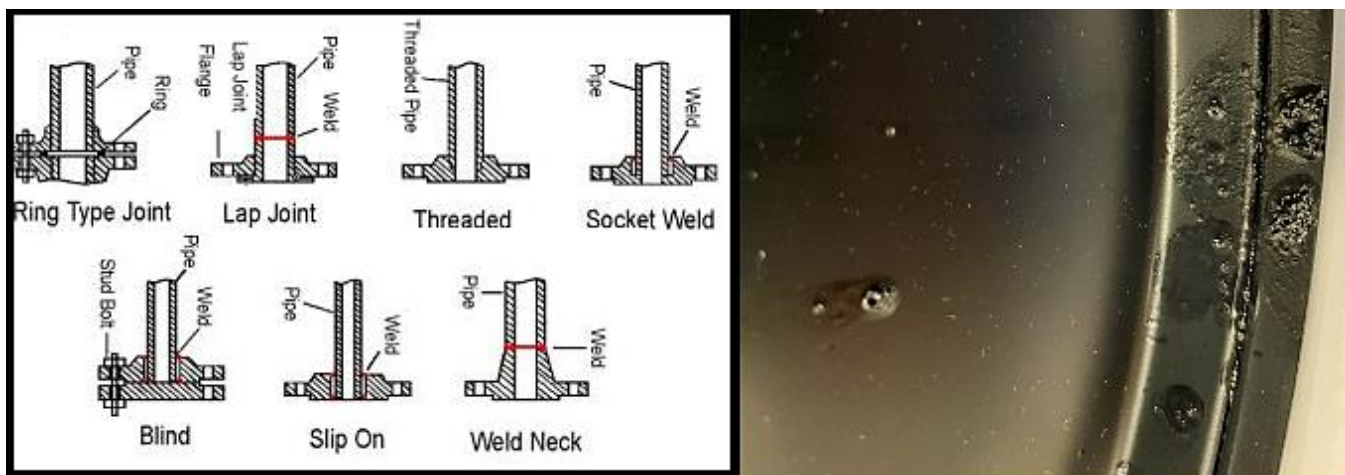
Následně v kataforetické (KTL) lakovací lázni, vlivem rozpouštědel a elektrolyzou vody, vzniká na výrobcích alkalická oblast, která má poté tendenci vysrážet KTL barvu. Výsledek se poté dále prohloubí v sušárně, kdy mohou rezidua vytékat, a tím znehodnotit PÚ. Vysrážená barva již v lázni tvoří aglomeráty a hrudky v blízkosti přeplátovaného spoje – neakceptovatelný defekt se špatnou korozní odolností.

Obr. 9: Typy přeplátovaných spojů (flange), defekty přeplát. spoje KTL při výpalu v sušárně

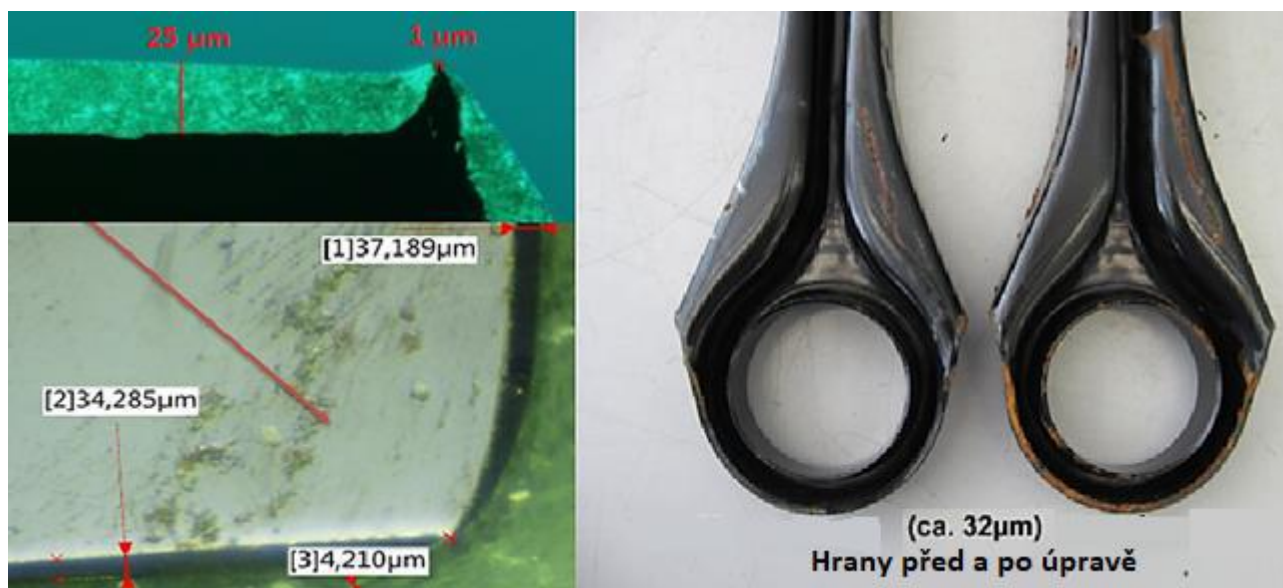
Práškové nátěry a konvenční mokré lakování má na hranách nižší adhezi než např. KTL. V případě, že je hrana neošetřená a je ostrá, popř. i s otřepy po řezání, je aplikovaná tloušťka zlomková. Např. u KTL lakování dle VW 13750 je požadován korozní test dle PV1210 po 15 cyklech (21 dnech), kdy povrch musí být beze změn (včetně hran a svárů). Splnit tento požadavek je v tomto případě, kdy má nátěr max. 30  $\mu\text{m}$ , obtížné, obzvláště když je reálná DFT v oblasti hran 2-3  $\mu\text{m}$ . K mírnému zlepšení dochází při používání nových KTL barev (např. Cathoguard 570/800), které mají lepší selektivní distribuci částic barvy v nanášené vrstvě. Pigment se koncentruje v dolní části substrátu (u hran). Na začátku vypalovacího procesu (130  $^{\circ}\text{C}$ ) je viskozita směsi nejnižší a barva má tendenci (u standardní KTL barvy) stékat z hran pryč. U nových KTL barev (CG 570/800) je tento jev z části potlačen, proto dochází k lepší ochraně na hranách výrobku.

Následující obrázek znázorňuje výslednou tloušťku DFT na rovných místech a na hranách. Tato zlomková DFT má poté za následek nevyhovující korozní výsledky, jež ukazuje obrázek napravo.

Obr. 14: SEM snímky z výbrusů + korozní odolnost KTL hran po 10c korozního testu dle ISO 11997-1B

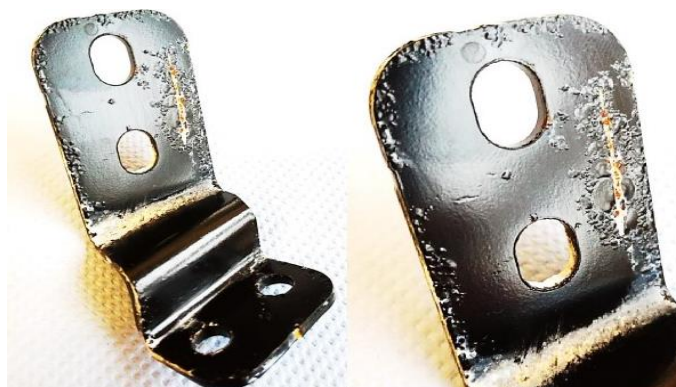
Dalším problémem lakování hran je použití duplexních systémů ve formě galvanického Zn+ KTL, s DFT pokovení cca 8-20  $\mu\text{m}$ . Dochází tak k navýšení korozní odolnosti vlivem katodické ochrany. Problém je bohužel v nízké drsnosti povrchu po galvanické aplikaci, který má téměř nulový kotvící profil, takže

testovaný systém Zn+KTL např. dle TL227 ofl-x632 vykazuje vysokou tendenci k puchýřkování na hranách, zejména po solných či cyklických testech dle PV1210 aj.

Obr. 15: Ukázka duplexního systému galv. Zn + KTL (ofl-x632) po testu PV1210 (42 dnů)

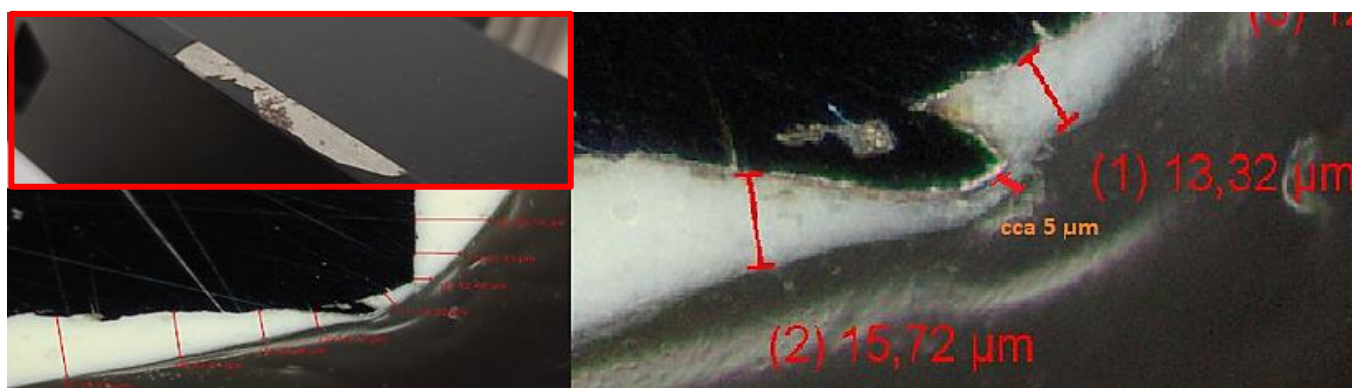
U práškových nátěrů je problematika obdobná. Navíc vzhledem k nízké elasticitě na hranách nedochází tak často k tvorbě puchýřků, ale většinou k odlomení celého nátěru z hrany.

Obr. 16: Odlomení práškového nátěru na hraně, výbrus pod mikroskopem s defektní hranou

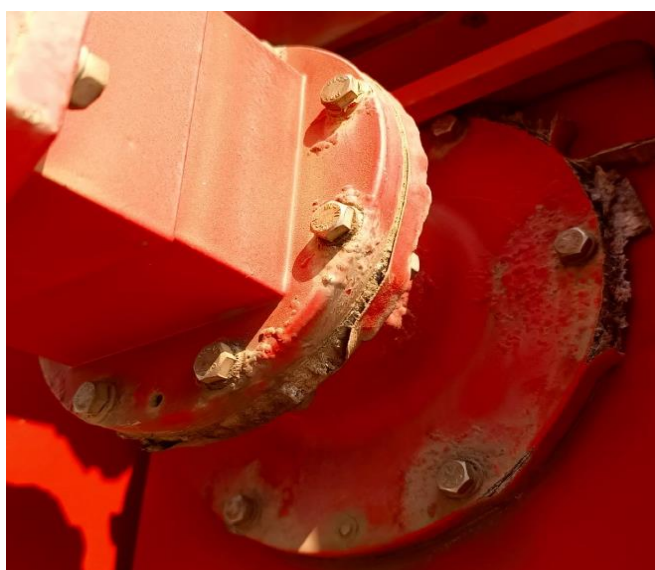
Dalším příkladem problematických míst mohou být spoje v oblasti hran. Zde byl použit dvouvrstvý mokrá nátěr EP základu a PUR emailu v celkové tloušťce cca 250  $\mu\text{m}$ . Příruba z hliníkové slitiny AW 2030/6082, která se plavila cca 1 rok na trajektu v Indickém oceánu, dopadla následovně. Došlo nejen k povrchovým změnám, ale vlivem vysoké salinity v ovzduší a vlhkosti s povětrností také ke strukturálním degradacím samotné slitiny konstrukce.

Obr. 17: Stav EP+PUR lakované Al příruby po 1 roku v prostředí oceánu

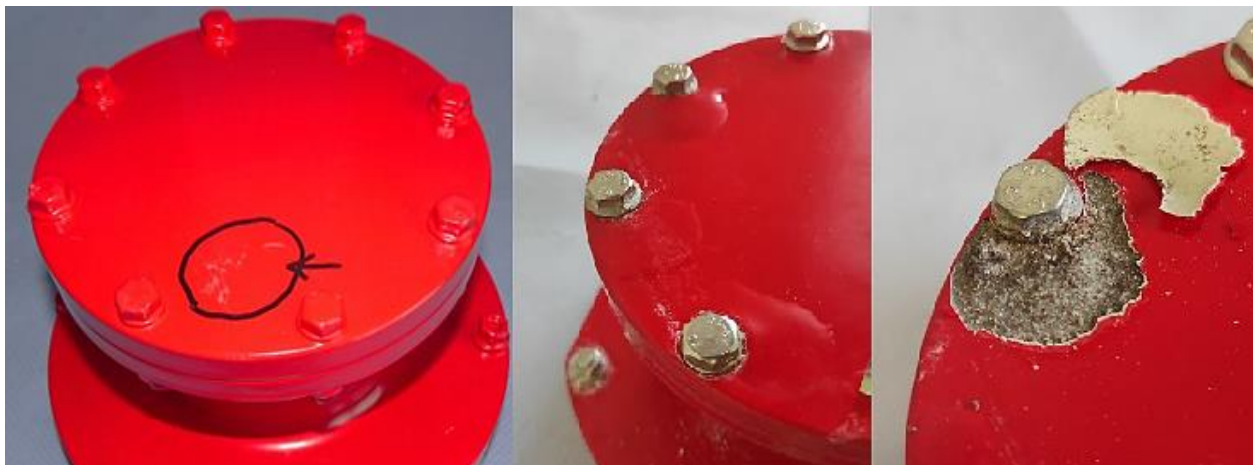
Jako spojovací materiál byly použity šrouby z nerez oceli A2/A4. Hlavním problémem byla absence laku na šroubech. Vlivem tepelného mostu a prostoru u spojů se korozní prostředí dostalo pod PÚ, a jelikož byly spoje v blízkosti hran, došlo k masivní delaminaci nátěru. V laboratoři byly proto provedeny simulační zkoušky stejného systému, a porovnával se vliv zalakovaných a obnažených spojů. Byl zvolen 1000 h korozní solný test v kyselém prostředí dle ISO 9227 AASS. Již po 240 h byly rozdíly velice markantní, nátěr se u hran a spojů silně delaminoval, a tím byla potvrzena příčina.

Obr. 18: Stav EP+PUR lakované Al příruby po 240 h AASS testu. Šrouby s lakem a bez laku

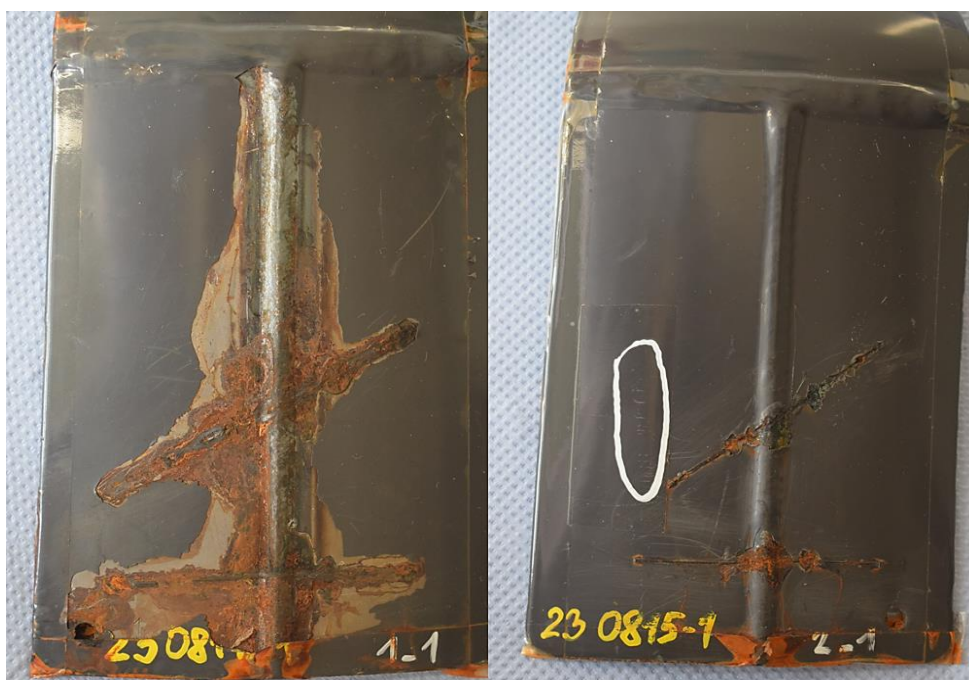
Další případ znázorněný níže na obrázku porovnává dvě předúpravy pod PES práškovým nátěrem. Tyto dílce jsou svařované tlakové nádoby na pohonné hmoty. Nevyhovující (NOK) výsledky se projevily u pasivace pomocí zirkoničitanu, Dobré (OK) výsledky poté u klasického Zn-fosfátu (ZnP). Nutno podotknout, že svary byly dobře připraveny, bez otřepů, ostrých hran a dalších defektů.

Požadované zkoušení bylo provedeno dle Volvo STD 423-0014 korozního cyklického testu po dobu 6 týdnů. V předpisu jsou požadovány také zkušební řezy (standardně dle ISO 17872, nožem typu Sikkens), které však vedou diagonálně přes svařové místo, což se ukázalo jako zásadní problém.

Obr. 19: PES práškový nátěr v oblasti svarů na  $Zr^{IV}$  a ZnP pasivaci, Volvo cyklický test po 6t

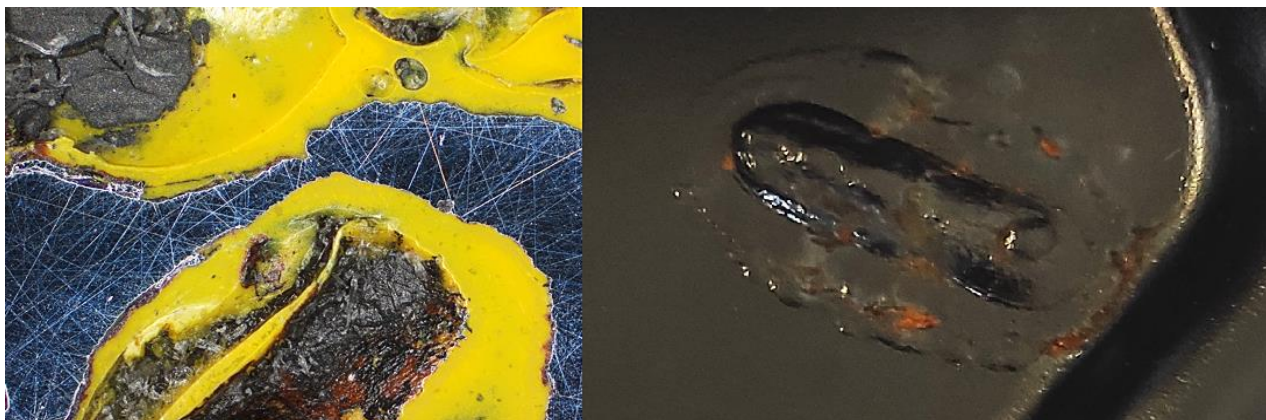
Standardním cyklickým testem v Automotive odvětví pro zkoušení nejrůznějších PÚ je VW test dle PV1210. Ten se volí na dobu 3–12 týdnů v závislosti na použité PÚ. Na dalším snímku je obraz defektního svaru z mikroskopu s volnými kuličkami a ostrými hranami. Napravo výsledek takového svaru po 3 týdnech cyklického korozního testu s NOK výsledkem.

*Obr. 20: Mikroskop. výbrus defektního svaru, napravo lakovaný svar po 15c testu PV1210*

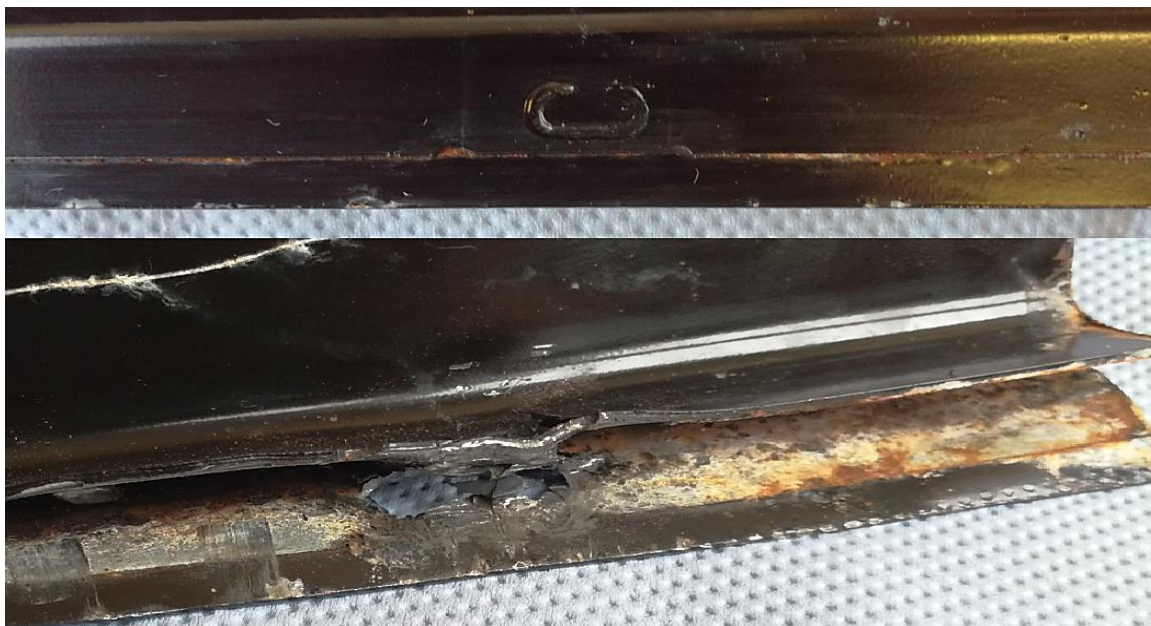
Speciálním případem svarových míst jsou přeplátované spoje. Problematika je opět popsána výše. Zkoušení probíhá dle standardů Daimler-Benz DBL 7381 pro PÚ .22. Dle normy není žádná tzv. flange corrosion (Ri) po 10 cyklech (10 týdnech) korozního testu dle ČSN EN ISO 11997-1B přípustná. Vzhledem k problematice místa, kapilárním silám a malému prostoru, jsou tyto výsledky často nevyhovující (viz následující obrázek přeplátovaného C-spoje po cyklickém testu, a po jeho otevření). I když je použita PÚ se Zn galvanizací, tak je zde přítomna červená koroze (Ri) ve vysoké míře.

*Obr. 21: Korozní testy přeplátovaného spoje, přítomnost Flange corrosion*
